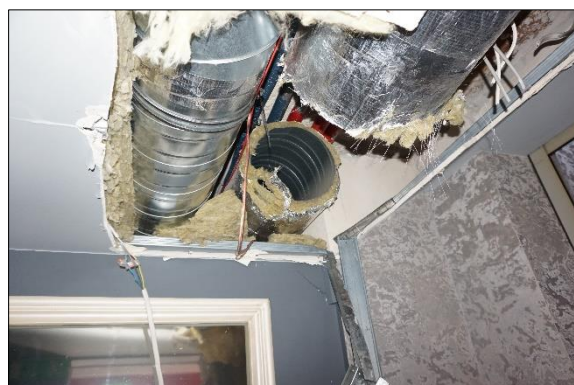
Kradzież rur

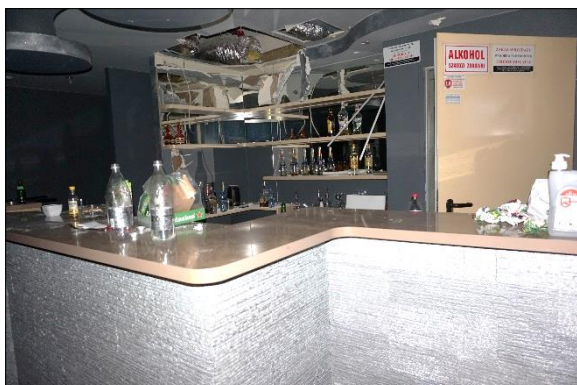
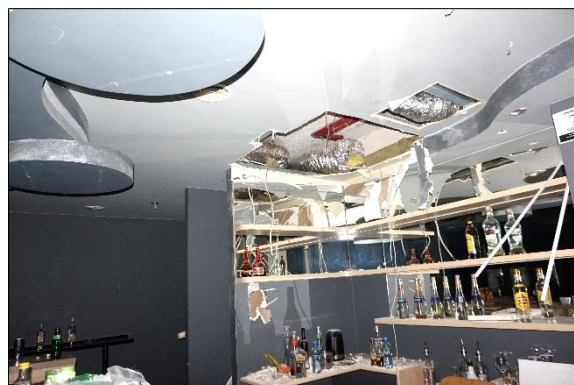
Sala konsumencka - Bar - uszkodzenia w suficie

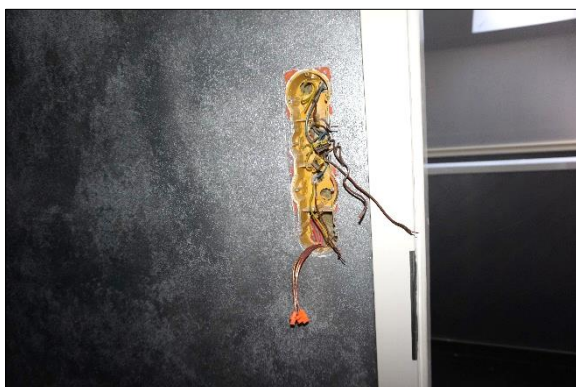
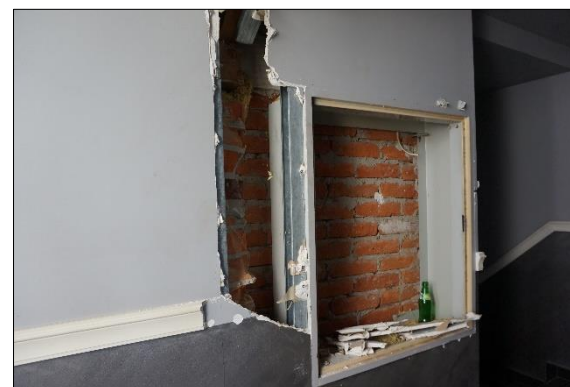
Uszkodzenia po łamaniu i kradzieży – wyrwany osprzęt, rury miedziane, tablica

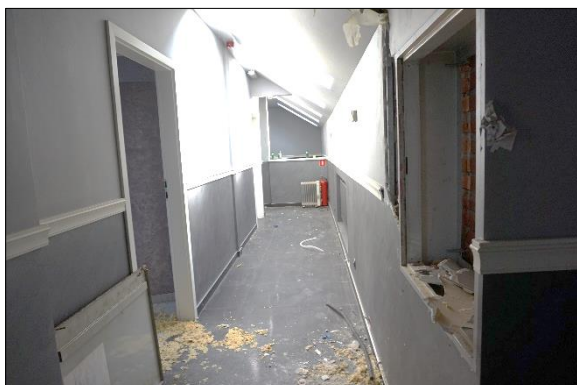
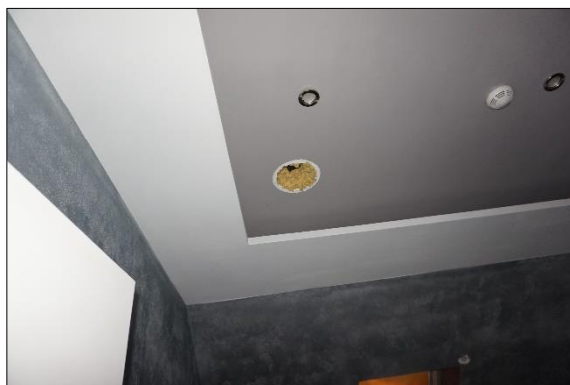
Komunikacja, skradzione oświetlenie

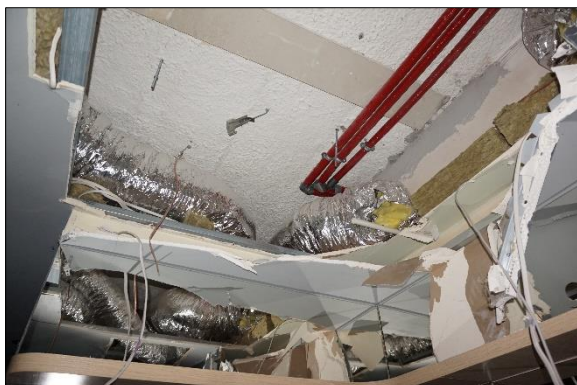
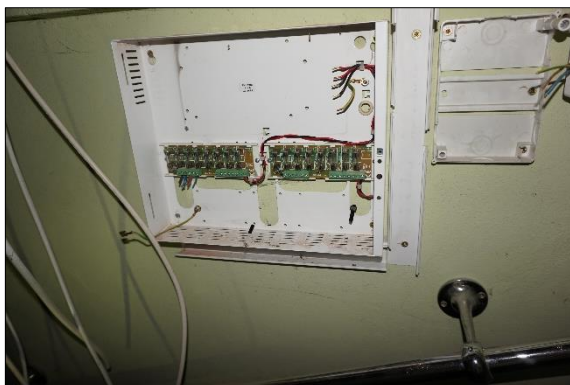
Uszkodzenia po kradzieży - wyrwana tablica elektryczna, kradzież rur miedzianych

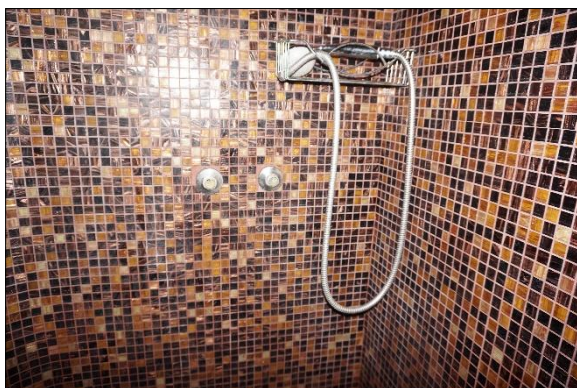
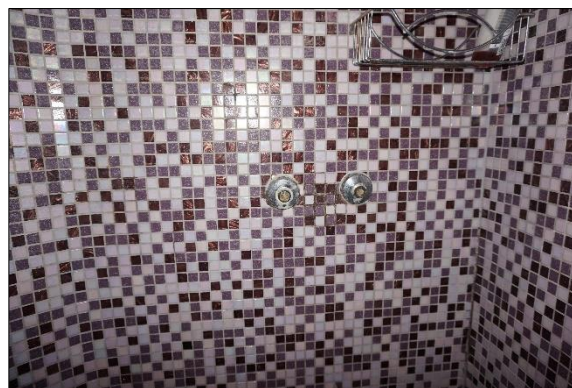
Kabiny prysznicowe (pozrywany biały osprzęt)
